Teuerstes Japanpapier in luftiger Kirchenhöhe

Kirchenrestaurator Bela Farago nach zehn Jahren wieder in St.Bartholomäus: Regenwasserschäden beheben - 21.07. 11:55 Uhr

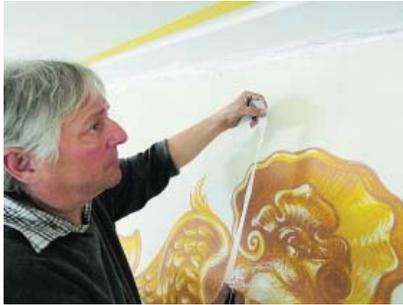
Bela Farago in schwindelnder Höhe über dem Medaillon des Chorbogens. Er hat das Japanpapier in Streifen geschnitten und presst es in den Riss, als elastische Verbindung.

Genau über diesem Medaillon klaffte nun ein zehn Meter langer Riss, dort wo die Wand auf die Deckenwölbung trifft. Fünf Zentimeter breite Mauerstücke lagen locker. „Der Chorbogen bewegt sich. Er reibt. Und die linke Seite des Kirchenschiffs sinkt ein bisschen. Sie müssen sich vorstellen: Das ist ein riesiges Gebäude. Was da der Wind für einen Druck ausübt!“

Farago nahm extrem elastisches Japanpapier zur Hand (der Quadratmeter kostet 30 Euro) und stopfte es in den Schlitz, bevor er verputzte. Damit besteht keine gespannte Verbindung mehr zwischen Wand und Decke. Diese Decke: „Viel zu flach für die Breite des Schiffs. Das schiebt nach außen. In der Gotik haben sie deshalb spitz gebaut und draußen abgestützt.“
